SKARŻYSKO KOŚCIELNE

Gminna Ewidencja Zabytków

2021

KARTA ADRESOWA ZABYTKU

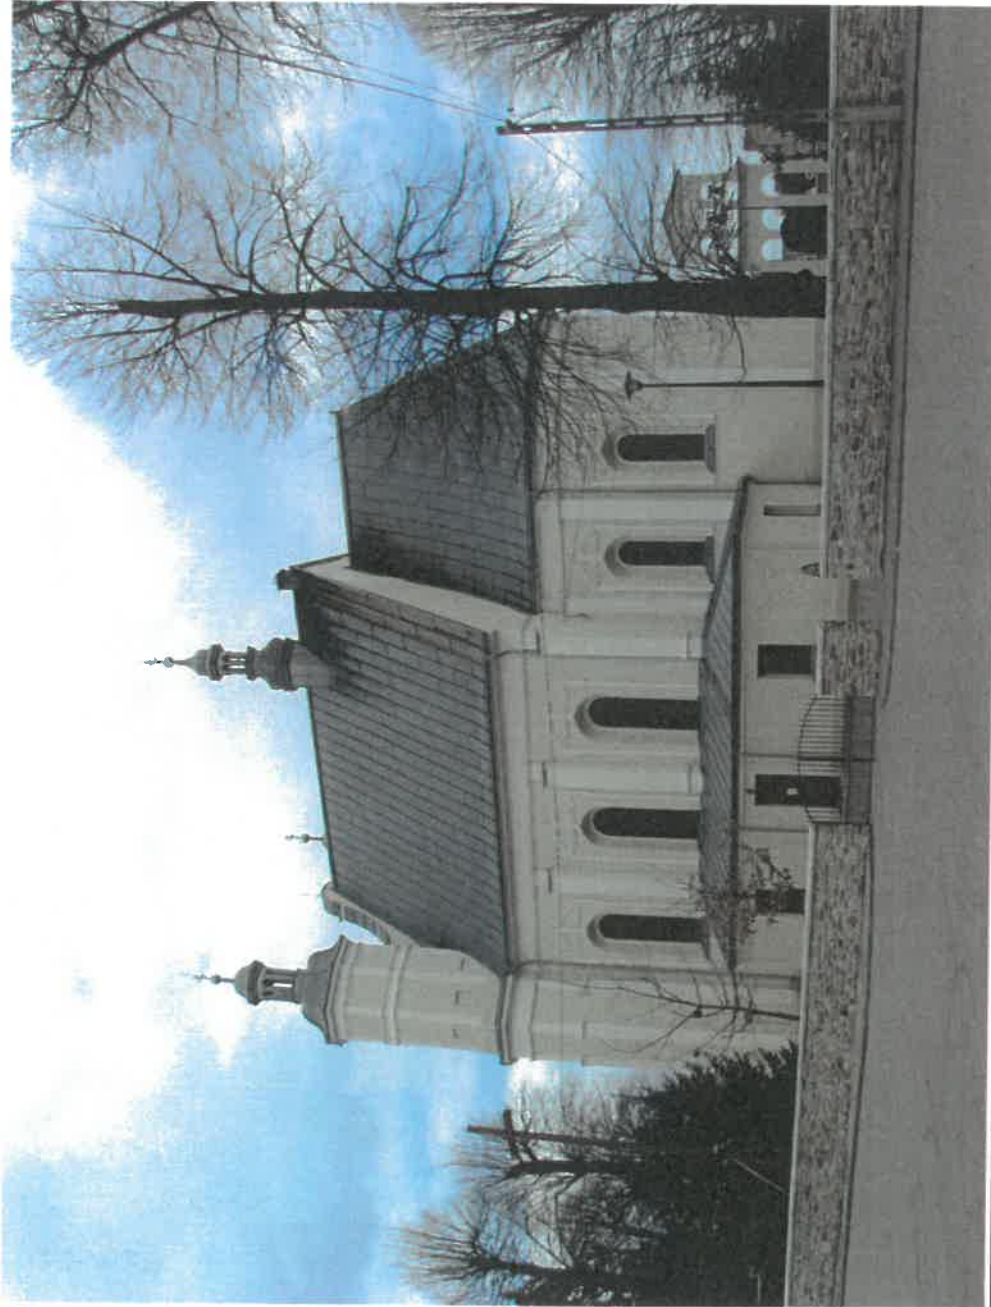
7. Fotografia z opisem wskazującym orientację w stosunku do sąsiednich terenów lub stron świata albo mapa z zaznaczonym stanowiskiem archeologicznym w skali 1-25000
widok od południa

Wybudowany z cegły na zaprawie wapiennej, dwustronnie otynkowany. Kościół jednonawowy, nakryty dachem dwuspadowym, pokryty blachą, orientowany. Od strony wschodniej prostokątne prezbiterium, zamknięte półkoliście. Na kalenicy od strony wschodniej znajdują się sygnaturka nakryta hełmem cebulastym z latarnią. Do fasady zachodniej przylegają dwie dwukondygnacyjne wieże na planie ośmiokąta, nakryte półkolistymi hełmami z latarniami. Od strony północnej z prezbiterium sąsiaduje skarbczyk, kryty trzyspadowym dachem. Od strony południowej do nawy przylega kruchta, a do prezbiterium – zakrystia, kryta dachem dwupołaciowym. Od strony północnej z nawą sąsiaduje kaplica na planie prostokąta, zamknięta półkoliście, nakryta ośmioboczną kopułą cebulastą z latarnią. Ściany zewnętrzne są otynkowane, z wyodrębnionym cokołem i zwieńczone bogato profilowanym gzymsiem koronującym. Ołtarz główny posiada dwuczęściową nastawę rozdzieloną belkowaniem. Każda część wspiera się na dwóch korynckich kolumnach posiadających bogato rzeźbione kapitele. Elementami zdobniczymi są złocenia, kwiatony, skrzydełka boczne, dekoracja belkowania i rzeźby figuralne. W ołtarzu znajduje się obraz Trójcy Świętej nieznanego autorstwa, natomiast w jego szczycie obraz św. Rocha pędzla J. Buchbindera. Ponadto w kościele znajdują się dwa ołtarze boczne: św. Franciszka i Matki Boskiej Pompejańskiej oraz boczna kaplica Aniołów Stróżów. Kościół rozbudowany był w 1775, a odrestaurowany w 1928 roku.

Stan zachowania kościoła jest dobry. Wnętrze jest niedawno odrestaurowane (łącznie z ruchomym wyposażeniem). Na zewnętrznych ścianach wieży i kruchty południowej pojawiają się miejscowe pęknięcia, które należy monitorować i w niedalekiej przyszłości dokonać ich zabezpieczenia. Aby zapewnić obiektowi właściwy stan należy okresowo dokonywać regularnej kontroli pokrycia dachowego, orynnowania, odprowadzenia wody, tynków, zniszczeń i ubytków powierzchni rzeźbiarskiej i malarskiej oraz detali architektonicznych. Niezbędne jest dalsze utrzymanie zabytku i jego otoczenia w jak najlepszej kondycji oraz użytkowanie w sposób zapewniający trwałe zachowanie jego wartości.

Należy umieścić oznakowanie świątyni jako obiektu zabytkowego.

Wszelkie prace inwestycyjne i renowacyjne muszą być uzgadniane przez ŚWKZ w Kielcach w trybie decyzji administracyjnej.

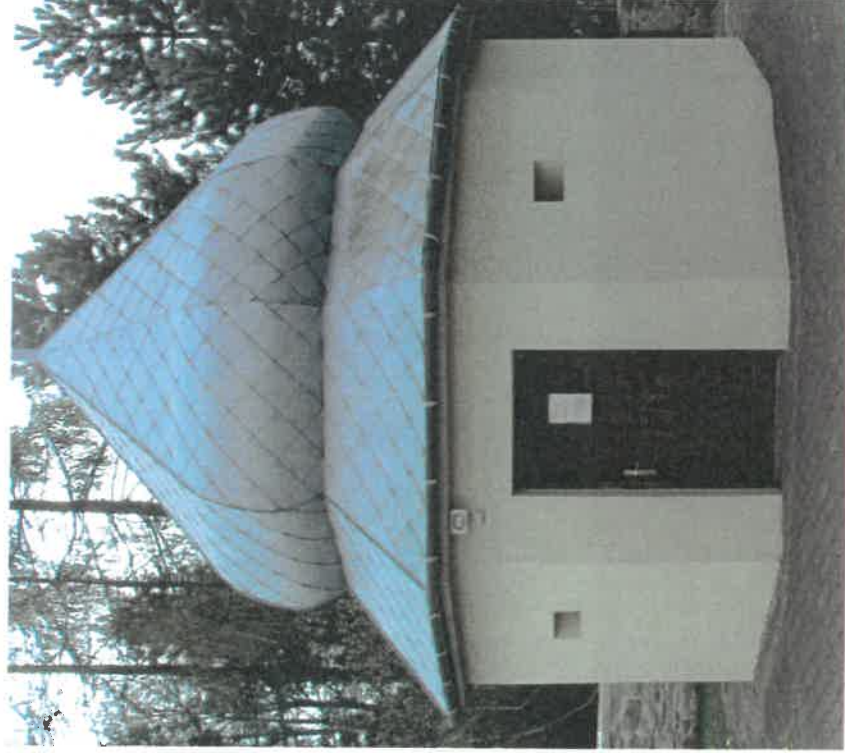
widok od północy

Murowana ośmioboczna kaplica wybudowana na początku XVIII wieku. Posiada dach w formie cebulastego hełmu ze szpicą, kryty blachą, z dodatkowym okapem zabezpieczającym ściany. Od frontu prostokątne wejście, a w ścianach sąsiednich niewielkie prostokątne okienka doświetlające wnętrze. Ściany oktagonalnego budynku są gładkie i nie posiadają żadnych zdobień i detali architektonicznych. Kaplica jest zlokalizowana po stronie południowo-zachodniej kościoła parafialnego i jest elementem oryginalnego zespołu sakralnego składającego się z kościoła, dwóch kaplic i ogrodzenia, co stanowi o wartości artystycznej tego obiektu. Aktualnie pełni funkcję kaplicy przedpogrzebowej.

Stan zachowania zabytku jest bardzo dobry.
Aby zapewnić obiektowi właściwy stan należy okresowo dokonywać kontroli pokrycia dachowego, orynnowania, odprowadzenia wody, tynków, zniszczeń oraz ubytków w powierzchni ścian i powłoki malarskiej. Niezbędne jest dalsze utrzymanie zabytku i jego otoczenia w jak najlepszej kondycji oraz użytkowanie w sposób zapewniający trwałe zachowanie jego wartości.
Należy umieścić oznakowanie kaplicy jako obiektu zabytkowego.
Wszelkie prace inwestycyjne i renowacyjne muszą być uzgadniane przez ŚWKZ w Kielcach w trybie decyzji administracyjnej.

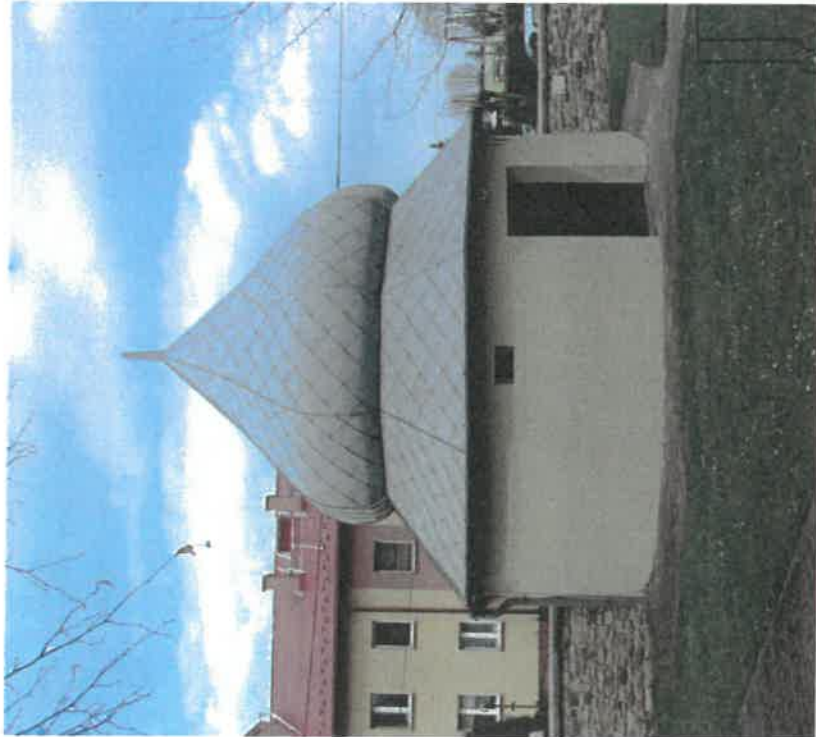
widok od wschodu

Murowana ośmioboczna kaplica wybudowana na początku XVIII wieku. Posiada dach w formie cebulastego hełmu ze szpicą, kryty blachą, z dodatkowym okapem zabezpieczającym ściany. Od frontu prostokątne wejście, a w ścianach sąsiednich niewielkie prostokątne okienka dosświetlające wnętrze. Ściany oktagonálnego budynku są gładkie i nie posiadają żadnych zdobień i detali architektonicznych. Kaplica jest zlokalizowana po stronie południowo-wschodniej kościoła parafialnego i jest elementem oryginalnego zespołu sakralnego składającego się z kościoła, dwóch kaplic i ogrodzenia, co stanowi o wartości artystycznej tego obiektu.

Stan zachowania zabytku bardzo dobry.

Aby zapewnić obiektowi właściwy stan należy dokonywać regularnej kontroli pokrycia dachowego, orynnowania, odprowadzenia wody, tynków, zniszczeń oraz ubytków w powierzchni ścian i powłoki malarskiej. Niezbędne jest dalsze utrzymanie zabytku i jego otoczenia w jak najlepszej kondycji oraz użytkowanie w sposób zapewniający trwałe zachowanie jego wartości.

Należy umieścić oznakowanie kaplicy jako obiektu zabytkowego.

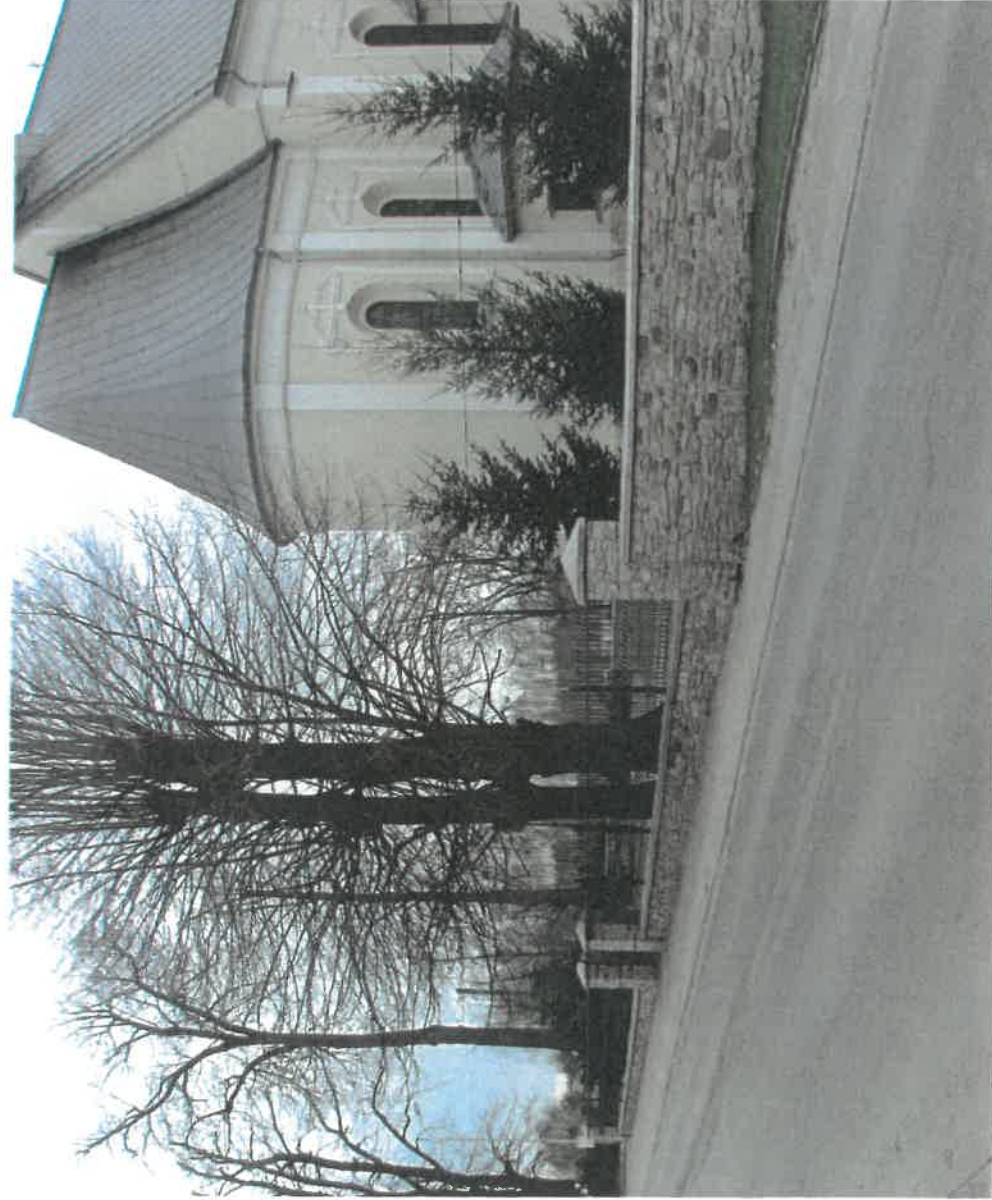
7. Fotografia z opisem wskazującym orientację w stosunku do sąsiednich terenów lub stron świata albo mapa z zaznaczonym stanowiskiem archeologicznym w skali 1:25000
widok od północnego - wschodu

Ogrodzenie jest datowane na początek XVIII wieku. Najprawdopodobniej powstawało sukcesywnie na przestrzeni XVIII i XIX w. W części północnej składa się z muru zbudowanego z ciosanego i łamanego piaskowca spajanego zaprawą wapienną, natomiast od strony wschodniej i południowej z podmurówki wykonanej w podobnej technice oraz płotu metalowego (żeliwnego) zbudowanego ze słupków o przekroju prostokątnym i przęseł z prętów łączonych arkadowo, zwieńczonych trójgraniastymi grotami. Ogrodzenie od strony południowej, wschodniej i północnej niedawno zostało poddane renowacji. Oczyszczono mur, a spoiny uzupełniono zaprawą cementowo-wapienną. Mur od strony zachodniej, odgraniczający teren przykościelny od ogrodu plebanii nie był konserwowany. Na jego powierzchni widoczne są fragmenty tynku cementowego. Ogrodzenie jest integralną częścią zespołu sakralnego co stanowi o jego wartości historycznej.

Stan zachowania dobry.

Aby zapewnić obiektowi właściwy stan należy okresowo dokonywać kontroli powierzchni murów (monitoring szczelin, sprawdzanie ew. przechyłów itp.) i powłoki malarskiej elementów metalowych. Niezbędne jest dalsze utrzymanie zabytku i jego otoczenia w jak najlepszej kondycji oraz użytkowanie w sposób zapewniający trwałe zachowanie jego wartości.

Należy umieścić oznakowanie ogrodzenia jako obiektu zabytkowego oraz przeprowadzić konserwację jego zachodniej części.

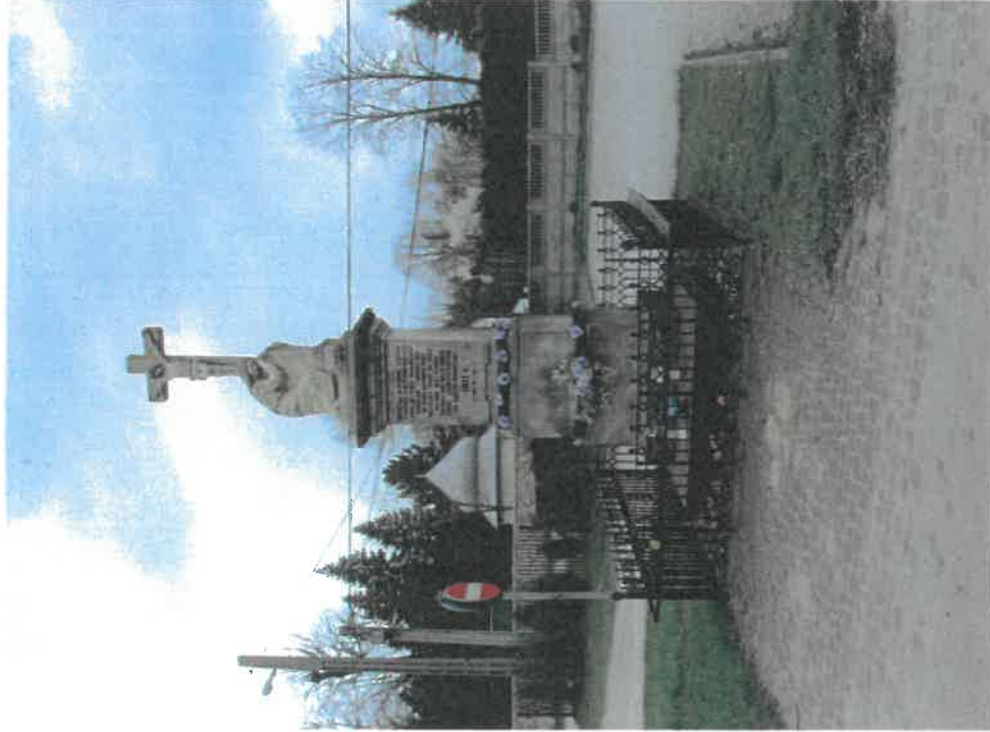
7. Fotografia z opisem wskazującym orientację w stosunku do sąsiednich terenów lub stron świata albo mapa z zaznaczonym stanowiskiem archeologicznym w skali 1-25000
widok od wschodu

Stan zachowania dobry, widoczne drobne ubytki figury Marii Magdaleny. Aby zapewnić obiektowi właściwy stan należy okresowo dokonywać kontroli powierzchni rzeźb i cokołu oraz ogólnego stanu technicznego. Wymagana jest konserwacja zabezpieczająca i estetyczna całości. Niezbędne jest dalsze utrzymanie zabytku i jego otoczenia w jak najlepszej kondycji oraz użytkowanie w sposób zapewniający trwałe zachowanie jego wartości.

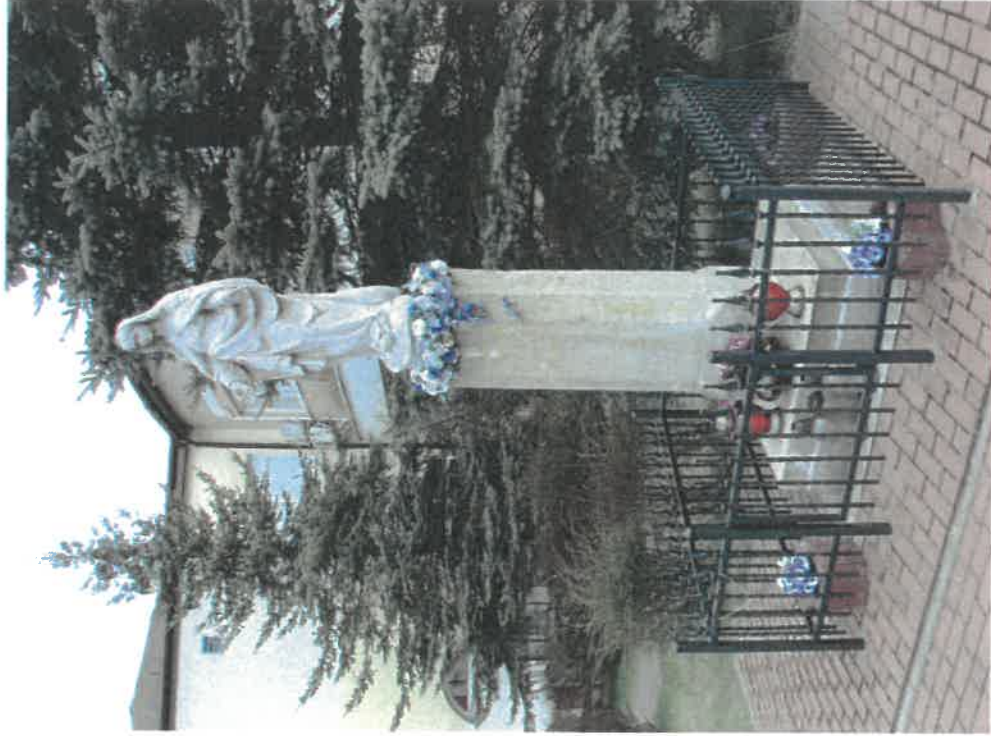
7. Fotografia z opisem wskazującym orientację w stosunku do sąsiednich terenów lub stron świata albo mapa z zaznaczonym stanowiskiem archeologicznym w skali 1-25000
widok od północnego zachodu

Stan zachowania dobry, widoczne drobne pęknięcia figury Matki Boskiej.

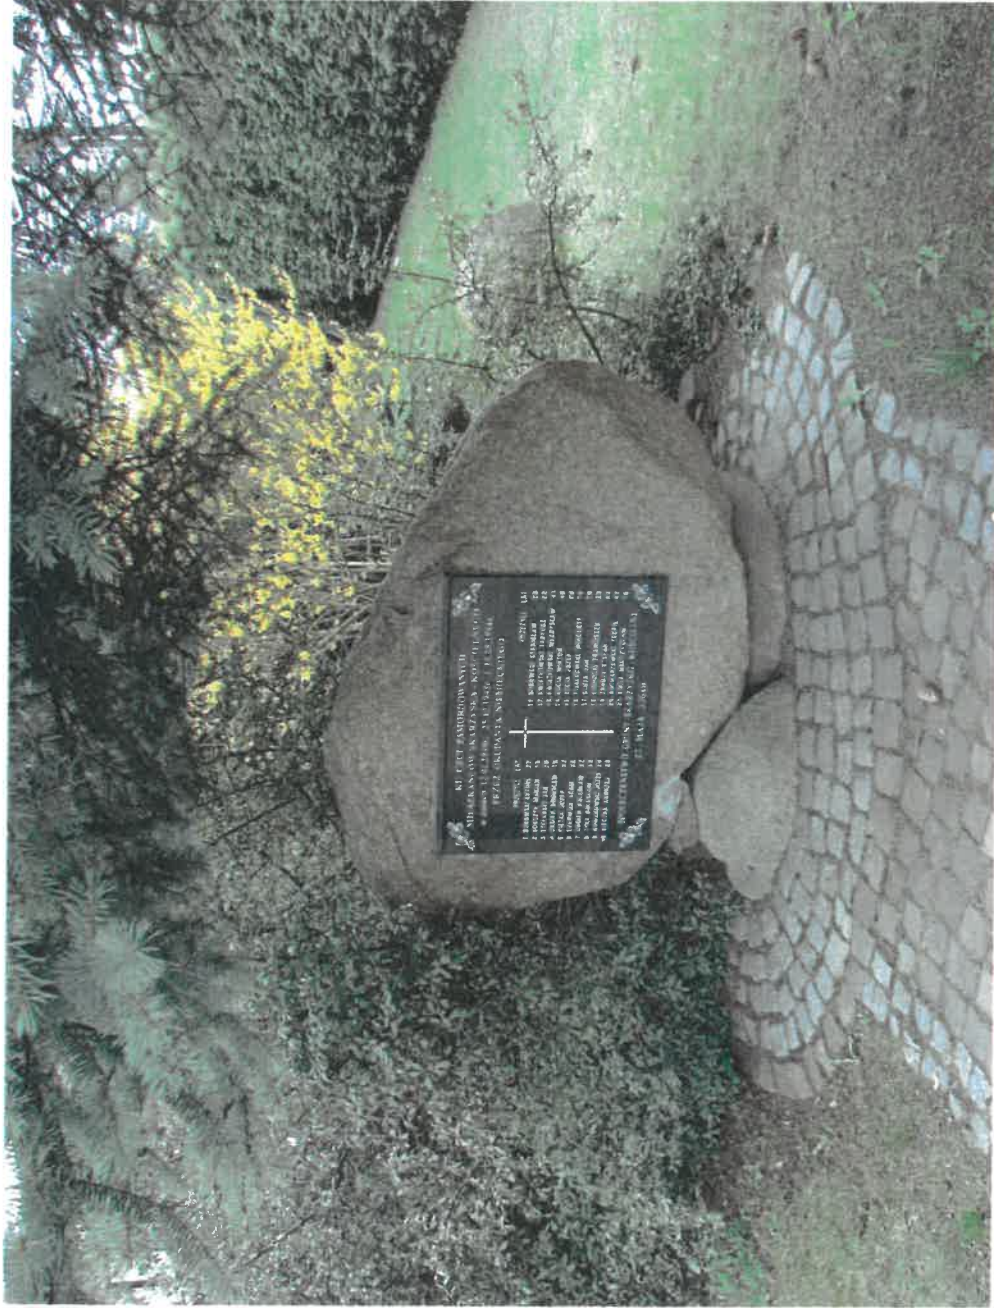
Obelisk ma formę głazu narzutowego posadowionego na kilku mniejszych głazach. Do przedniej części jest przymocowana tablica z czarnego granitu z inskrypcją z nazwiskami pomordowanych w czasie II wojny światowej przez niemieckiego okupanta. Został ufundowany z inicjatywy mieszkańców. Obecnie jest miejscem spotkań i uroczystości patriotycznych. Obelisk znajduje się przed budynkiem urzędu gminy. Posiada wartość historyczną, jest także nośnikiem pamięci, jako forma upamiętnienia pomordowanych mieszkańców gminy.

Stan zachowania bardzo dobry.

Okresowe monitorowanie stanu zachowania obiektu oraz utrzymywanie pomnika w jak najlepszym stanie.

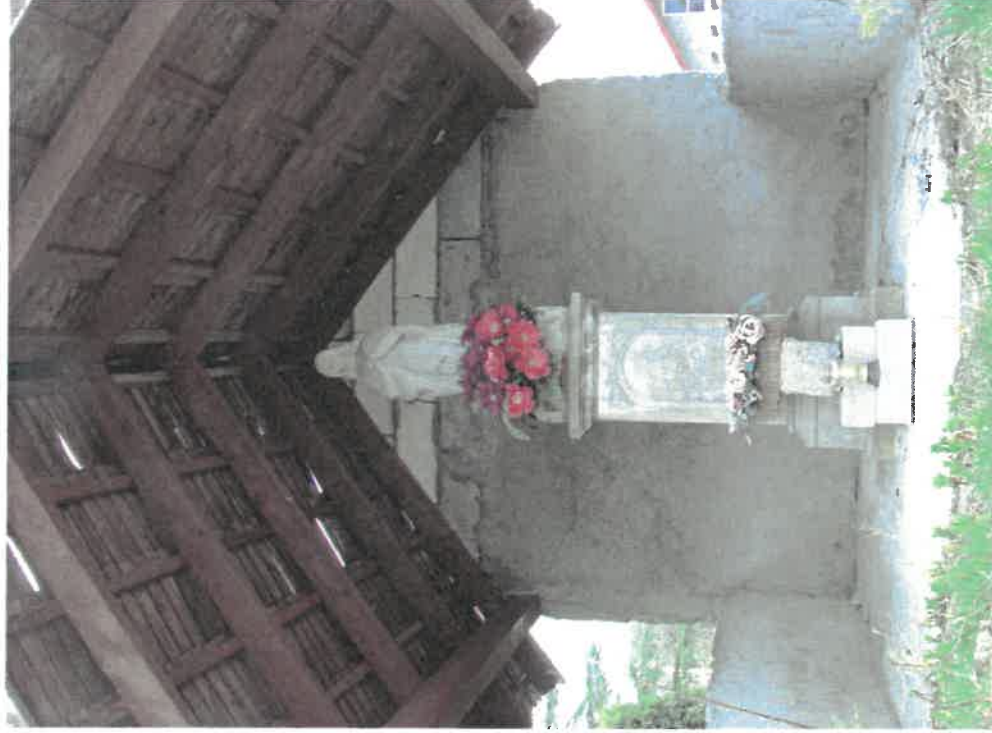
7. Fotografia z opisem wskazującym orientację w stosunku do sąsiednich terenów lub stron świata albo mapa z zaznaczonym stanowiskiem archeologicznym w skali 1:25000
widok od wschodu

Figura Matki Bożej – z piaskowca, na trzystopniowym cokole z podobnego materiału, pokryta malaturą. Pierwotnie w tym miejscu stał drewniany krzyż, ufundowany przez rodzinę Stolarskich w podzięciu za uchronienie przed zarazą cholery w XVIII wieku (?)

Obecnie figura została przykryta dachem opartym na mурowanej ścianie oraz dwóch betonowych słupach. Wokół postumentu wykonano betonową wylewkę, ściana jest częściowo otynkowana.

W trakcie budowy zadaszania figura została zachłapana cementem, malatura łuszczy się. Daszek oraz ogrodzenie sprawiają wrażenie nieukończzonej inwestycji i nie współgrają z zabytkiem. Otocznie obiektu należy uporządkować.

Aby zapewnić obiektowi właściwy stan należy okresowo dokonywać kontroli powierzchni rzeźby i cokołu oraz ogólnego stanu technicznego. Wymagana jest konserwacja zabezpieczająca i estetyczna całości. Niezbędne jest dalsze utrzymanie zabytku i jego otoczenia w jak najlepszej kondycji oraz użytkowanie w sposób zapewniający trwałe zachowanie jego wartości.

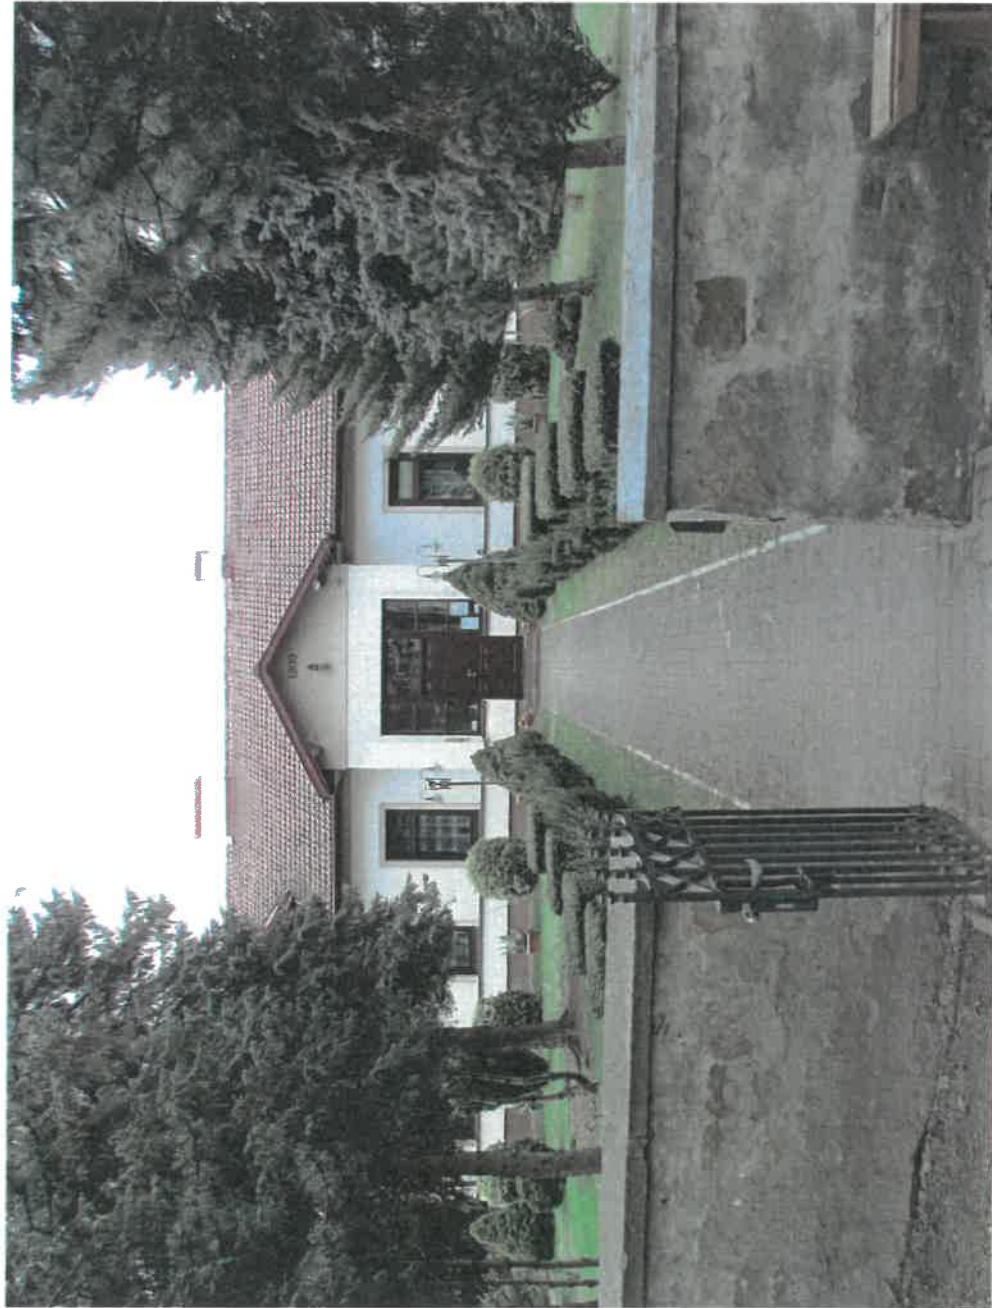
7. Fotografia z opisem wskazującym orientację w stosunku do sąsiednich terenów lub stron świata albo mapa z zaznaczonym stanowiskiem archeologicznym w skali 1-25000
widok od wschodu

Plebania murowana z przełomu XIX i XX wieku. Budynek na planie prostokąta, z dwuspadowym dachem pokrytym blachą dachówką. Przy ścianie frontowej od strony wschodniej ganek również z dwuspadowym daszkiem. We wschodniej części dachu dwie lukarny. Okna w słabo wyróżniających się obramowaniach. Praktycznie brak detalu architektonicznego: dolna linia okien jest podkreślona niewielkim parapetem ciągnącym się wokół całego budynku natomiast parter od poddasza oddziela dyskretny gzyms. Obiekt położony jest w bezpośrednim sąsiedztwie zespołu sakralnego, po jego stronie zachodniej. Przed plebanią dobrze utrzymany ogród.

Aby zapewnić obiektowi właściwy stan należy dokonywać regularnej kontroli pokrycia dachowego, orynnowania, odprowadzenia wody, tynków, zniszczeń oraz ubytków w powierzchni ścian i powłoki malarskiej. Niezbędne jest dalsze utrzymanie zabytku i jego otoczenia w jak najlepszej kondycji oraz użytkowanie w sposób zapewniający trwałe zachowanie jego wartości.

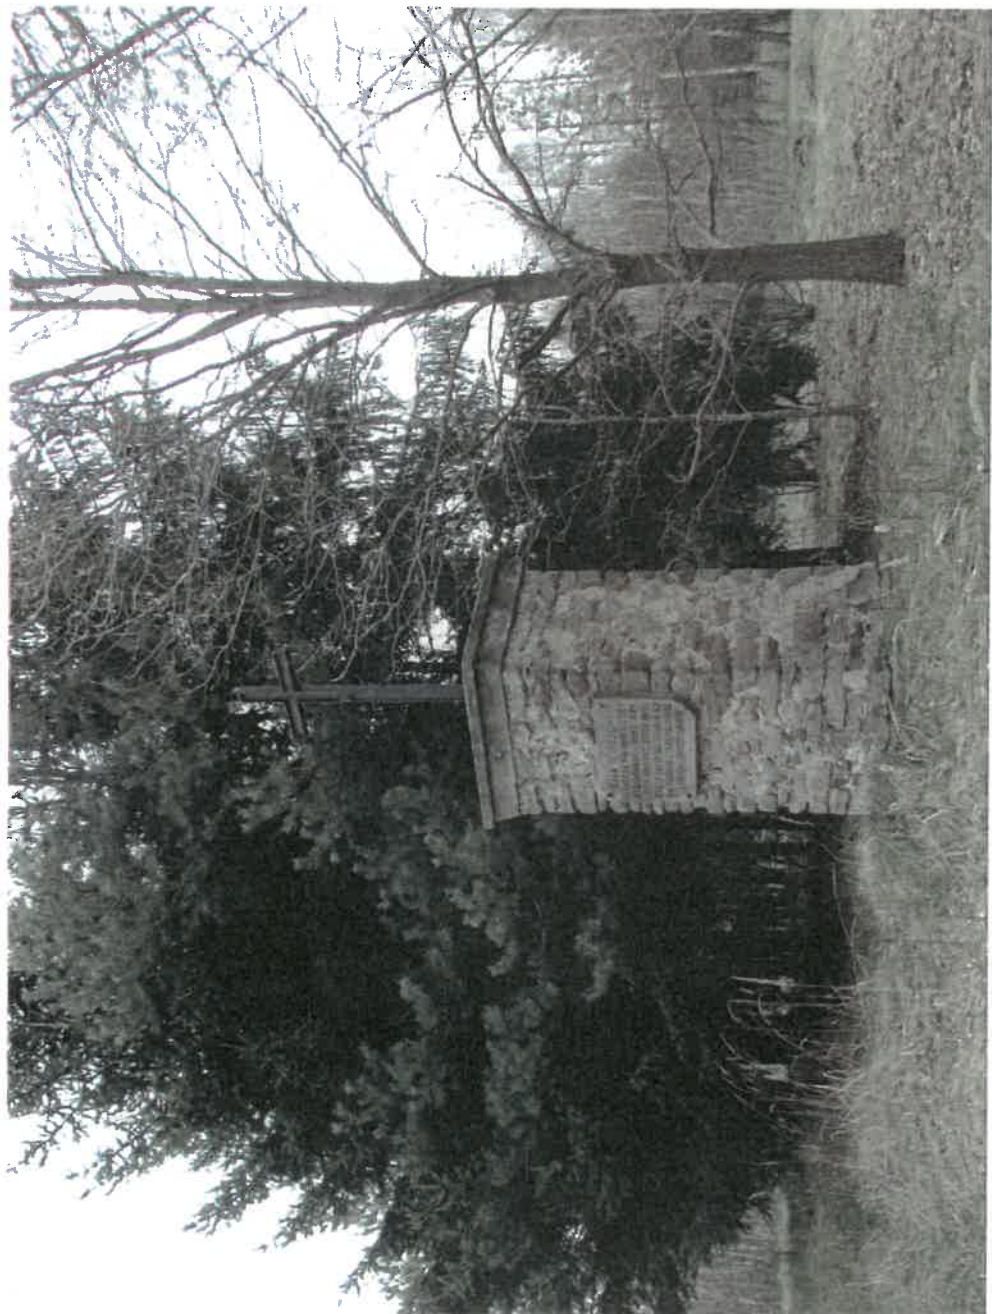
7. Fotografia z opisem wskazującym orientację w stosunku do sąsiednich terenów lub stron świata albo mapa z zaznaczonym stanowiskiem archeologicznym w skali 1-25000
widok od południa

Stan zachowania dobry. Widoczne ślady naprawy poprzez uzupełnianie ubytków zaprawą cementową.

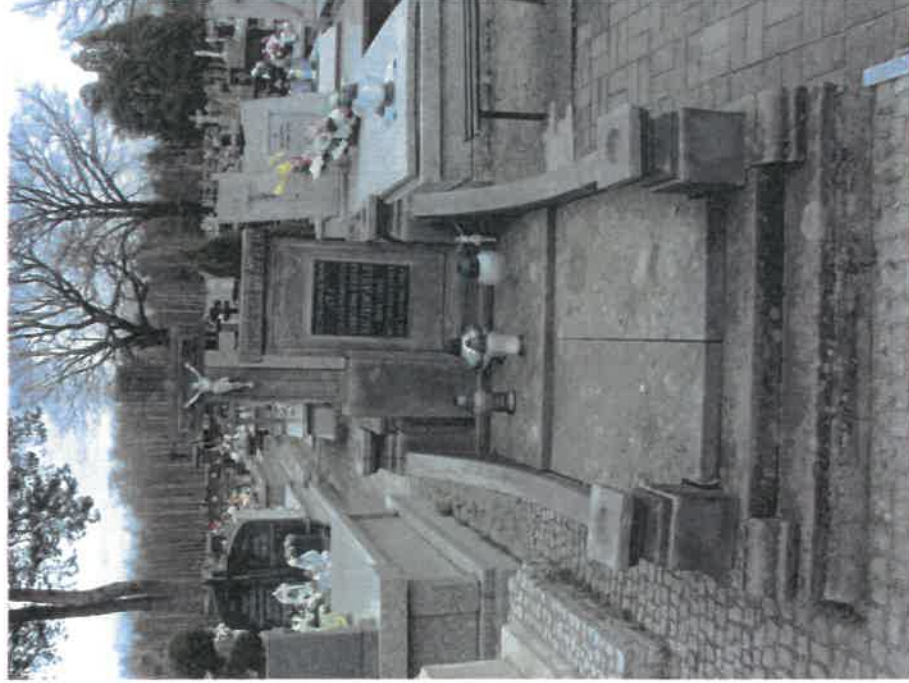
7. Fotografia z opisem wskazującym orientację w stosunku do sąsiednich terenów lub stron świata albo mapa z zaznaczonym stanowiskiem archeologicznym w skali 1-25000
widok od zachodu

Wykonany z szarego piaskowca, w formie trzyczęściowej płyty nagrobnej obramowanej po lewej i prawej stronie opadającymi murkami oraz profilowanymi gazonami w narożnikach. U węgłowa umieszczono ozdobiony żłobkowaniem piaskowcowy krzyż na prostopadłościennym postumencie oraz podobnie ozdobioną stelę z czarna płytą inskrypcyjną.

Stan zachowania dobry. Niewielkie wykwyty porostów na płycie i podmurówce.
